VILLA ROMANA DE MONROY

GUÍA PARA LA VISITA A LAS EXCAVACIONES

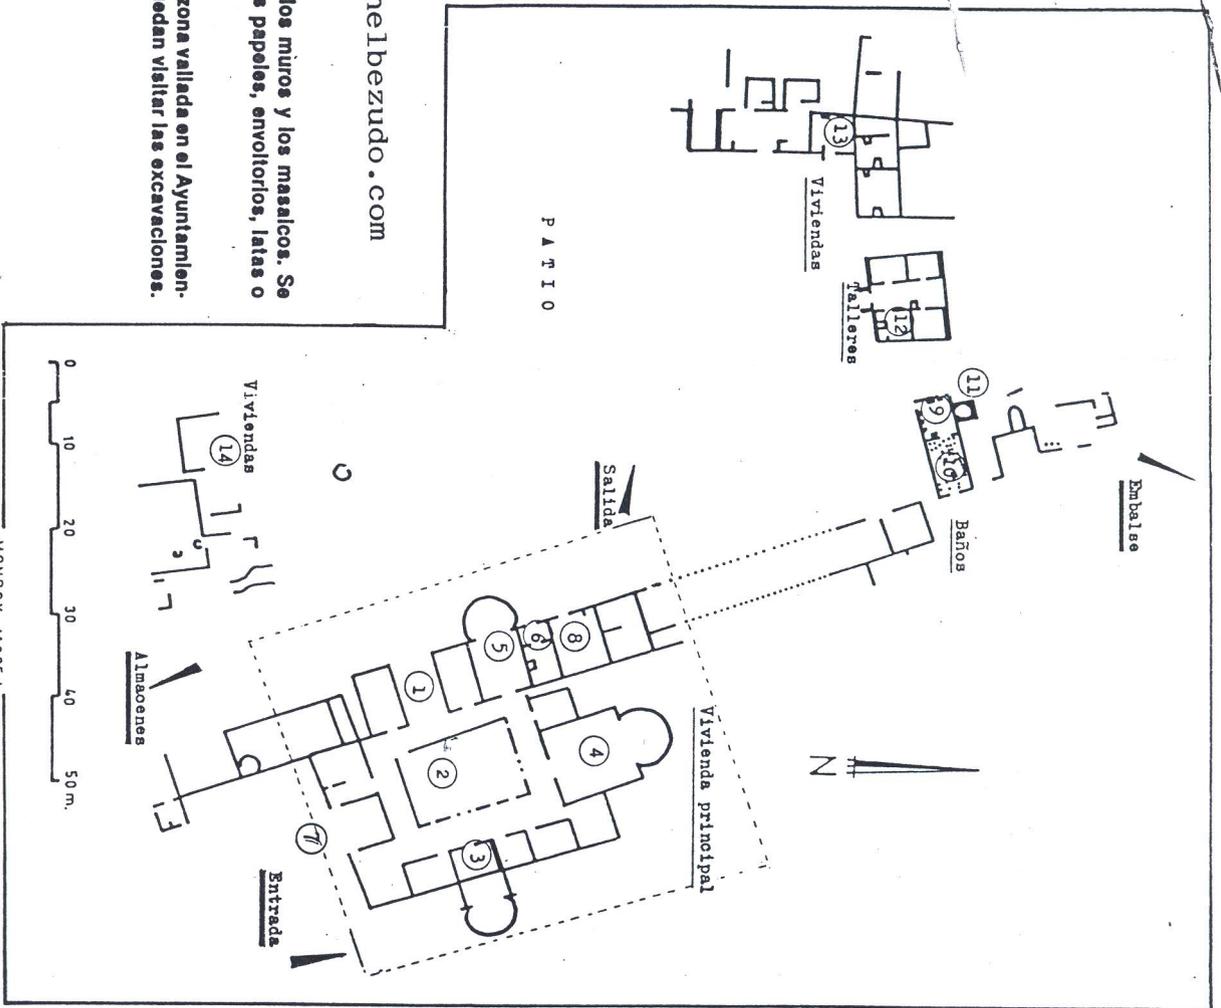
(Debes entrar por la puerta situada en el ángulo S.E. marcado en el plano, próxima a la caseta que allí existe).

Para el recorrido de la excavación es preferible comenzar por lo que fue la entrada principal de la casa del propietario, es decir, la zona que está vallada. La entrada (1) se hacía desde un gran patio o corral, y daba paso a lo que era una galería abierta, un patio llamado «peristilo» por estar rodeado de columnas de mármol, que fueron halladas durante los trabajos de excavación. En este patio es donde creció una profunda encina, tal vez sobre un pequeño estanque (2). Desde esa galería se pasaba a las distintas habitaciones. La habitación principal fue en un principio la situada frente a la entrada, está rematada, por esta razón, en un ábside de herradura (3). Más tarde debió de caerse por algún problema constructivo y se cerró mediante un muro que la divide en dos y se abandonó la zona del ábside.

Más tarde fue sustituida por otra sala principal, que es la situada hacia la zona Norte (4), de grandes proporciones, próxima a los 100 metros cuadrados, y también acabada en ábside. Otra habitación así rematada es la situada próxima a la entrada (5), que bien pudo ser lo que llamaríamos ahora el comedor (triclino), por su proximidad con la cocina (6), en donde se encuentra el hogar. Las restantes habitaciones son difíciles de interpretar, pero muy bien pudieron ser las destinadas a dormitorios de la familia del propietario de la finca. Algunas de ellas poseyeron interesantes

La vivienda del propietario se prolonga por dos alas hacia el norte y el sur, con habitaciones destinadas a muy diversas funciones. Por el sur tal vez existió un pequeño jardín al que se pasaba directamente a través de algunas habitaciones (7). Por el norte continuaban otras destinadas a la preparación de la comida, con molinos, grandes vasijas, etc. (8).

Este ala llegaría hasta el edificio de los baños, situado más al norte. Allí existía una sala destinada a desvestirse (9), para pasar a otra contigua (10), en la que se sudaba, como en las saunas actuales, lo que se deduce porque estaba situada sobre un piso sostenido por pilares de ladrillo bajo el que se quemaba leña para producir calor. Junto a ella también se situaba una bañera, forrada con un hornigón hecho de cal y ladrillo triturado, con su correspondiente desagüe (11).

Al oeste de los baños se situaban en un edificio independiente los talleres, en los que se realizaba toda una serie de oficios más o menos estacionales, muy parecido, tal vez, a lo que hasta hace pocos años constituyeron los oficios de operador y herrero. Del taller del segundo queda todavía el fogón (12), y muchos objetos de bronce y hierro, que en algunos casos, como los cencerros de distintos tamaños, fueron hechos allí mismo, y que se encontraban en el lugar para ser reparados, como el mango de una vasija de bronce rematado con una cabeza de carnero. Posiblemente allí también estuvo el alfar y un lugar destinado a tallar los capiteles y otros adornos de mármol hallados en las excavaciones, y no sería aventurado pensar en la carpintería allí mismo.

Todavía más al oeste de los talleres aparece un complicado conjunto de edificios que constituyen el ángulo noroeste del corral, y a los que todavía no se les ha podido asignar una función concreta, aunque parecen ser viviendas de los trabajadores de la explo-

tación agraria, ya que poseen pequeños corrales (13). Al Suroeste del patio también aparecen pequeñas viviendas construidas con técnicas distintas a las empleadas para la vivienda del propietario, que se conservan muy mal. Están situadas unas junto a otras dejando en medio un pequeño pasillo (14).
